## ¿SABÍA USTED?

### CONSEJOS PARA EL PROFESIONAL

Una rótula inferior necesita ser reemplazada. Algunos vehículos último modelo incorporan un inserto que rodea al espárrago de la rótula en el punto donde atraviesa el brazo de suspensión o el muñón de la dirección. Muchas veces, este inserto quedará en el espárrago de la rótula durante su extracción. Este inserto se debe extraer cuidadosamente para volver a utilizarlo en la instalación de la rótula de recambio.

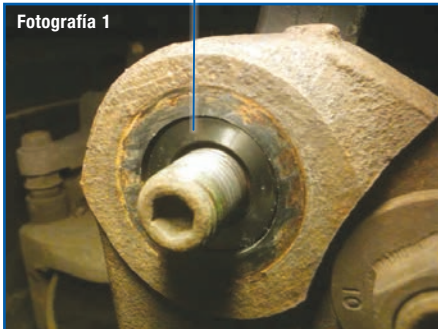
Fotografía 1

El espárrago de la rótula pasa a través de un manguito o espaciador (inserto), habitualmente de acero (Fotografía 1). Cuando el espárrago de la rótula se desmonta del brazo de suspensión o del muñón de la dirección, se supone que el inserto debe quedar en su lugar. Sin embargo, es probable que, debido al óxido o la corrosión, el inserto quede atascado en el espárrago (Fotografía 2), en cuyo caso se debe retirar con mucho cuidado para volver a utilizarlo.

INSERTO

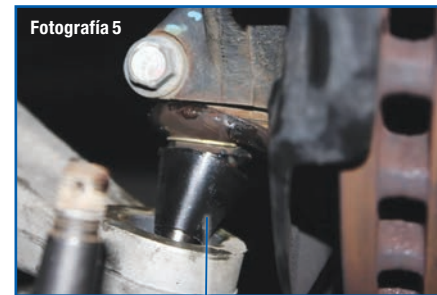
Fotografía 5

En algunos casos, sin embargo, el inserto estará atascado en el espárrago de la rótula (debido a una corrosión excesiva) y saldrá junto con ésta, aún empleando el procedimiento y la herramienta de extracción del fabricante (Fotografía 5).

INSERTO

Si esto ocurre, el inserto DEBE ser desmontado de la rótula vieja (sin dañarlo) para ser reutilizado.

Para esta tarea se puede utilizar un extractor de tipo mandíbula como, por ejemplo, un separador de barras de acoplamiento, que permite aplicar una presión de extracción uniforme. En casos extremos se puede utilizar un extractor de rodamientos y una prensa de taller. El extractor de rodamientos sujetará el inserto desde abajo mientras la prensa de taller aplica presión en el espárrago para separar el cono.
